資料 1－1 平成 27 年度 土壤調査（水質調査含）業務委託

平成 27 年度伊万里市散弾銃射撃場土壌調査業務委託

本業務は、伊万里市散弾銃射撃場敷地において、土壌汚染対策法第 2 条第 1 項に規定する特定有害物質について土壌汚染概況調査を実施し、当該敷地における土壌汚染状況を把握することを目的とした。

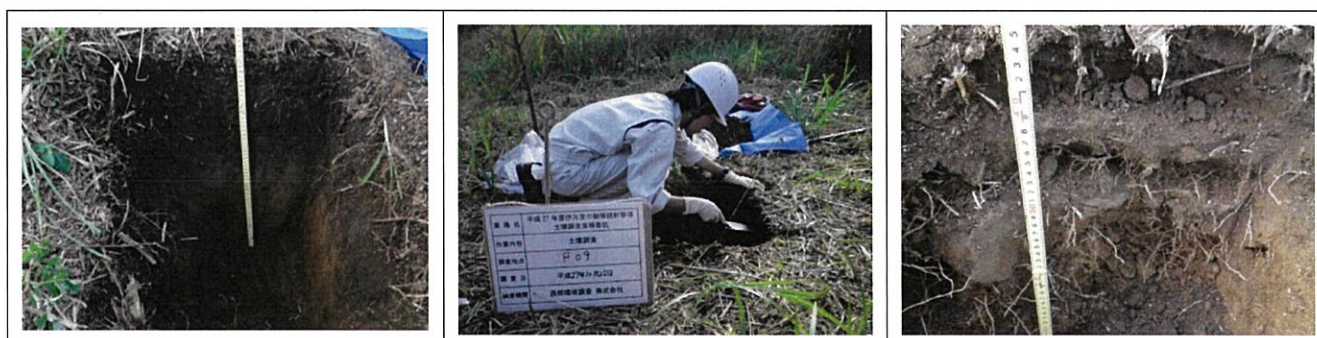
写真 1 試料採取状況

土壌溶出量及び土壌含有量の調査方法・分析方法を表 2 に示す。試料採取地点は 30mメッシュで区切った区画の中心付近 1 地点とし、10 cmごとに試料を採取した(写真 1)。また、試料採取地点の緯度・経度を簡易 GPS にて記録した(表 3 に示す)。

土壌試料は左上の写真のように土壌の断面を切り出し、深度ごとに直接採取した(写真中央は採取状況、右上は採取後の土壌断面)。採取した試料は 2 mmメッシュのふるいにかけて、分析を行った。但し 2 mmメッシュ上に残った鉛玉は試料に混ぜて分析した。

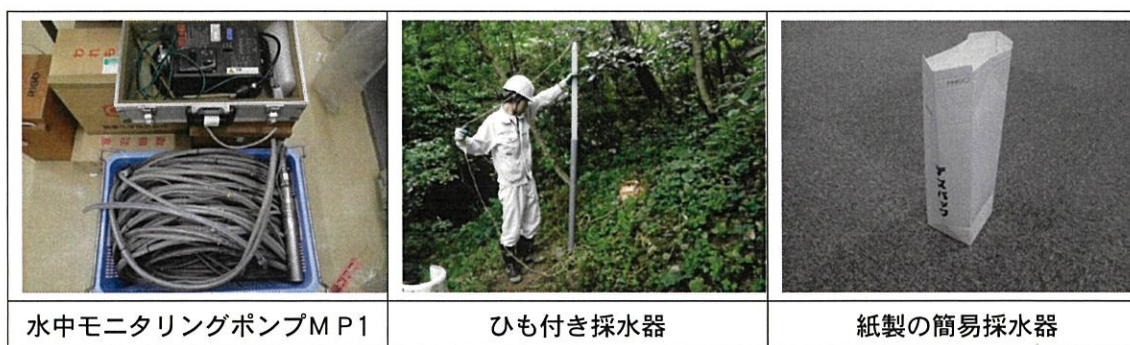
写真2 採取器具等

水質(表流水・地下水)の分析方法を表4に示す。表流水は採取容器で直接採水し、流量が少なく直接採水が困難な場合は紙製の簡易採水器(写真2)を用いた。地下水の採水は観測井内の停滞水ではなく、帯水層から流れ出る地下水を採水することになっている<sup>※2</sup>。試料採水前に観測井内の停滞水の約5倍量を揚水置換した。また、この時に地下水が置換されたかどうかを判断するための目安(水温、pH、電気伝導率、濁り等)を揚水時に測定し、水質が安定していることを確認してから採水した。揚水及び採水にはひも付きの採水器及び水中ポンプを用いた(写真2)。分析方法は『水質基準に関する省令に基づき厚生労働大臣が定める方法』(平成15年7月22日 厚生労働省告示第261号)に規定される方法、『環境基本法』(平成5年11月19日法律第91号)に基づく『水質汚濁に係る環境基準』(昭和46年12月28日 環境庁告示第59号付表9)に規定される方法とした。

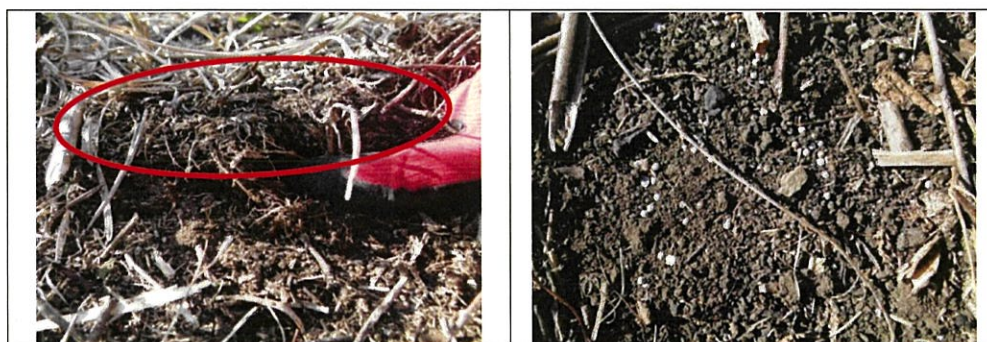
写真 3 F08 地点(写真右は最表面の鉛玉)

一般に鉛は土壌表面に留まり下層につれて少なくなる。表 5 から F08 では 0~10 cm、F09 では 0~20 cm の 2 層で基準値超過しているが、下層に行くに従って減少している。これは鉛が表層部に留まっている為と思われる。なお、F08 地点のみ土壌表面の上に折り重なった草木の層(写真 3: 左の赤丸)があったが本調査では除外して土壌を採取した。

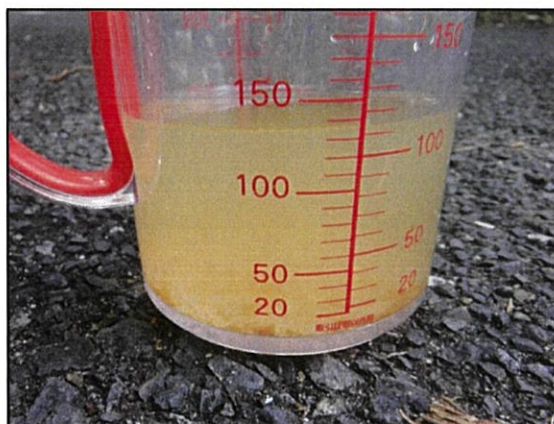
写真 4 観測孔内沈殿物

地下水調査結果から鉛は減少傾向にある (図③)。観測孔内には写真 4 のような濁りが確認された。これは孔壁からの土粒子成分の場合と地下水中に溶けている鉄が採取孔内で酸化され水酸化物となったものであり、P04 地点の観測孔内沈殿物を調べた結果は主に鉄 (0.53%)、次にアルミ (0.12%) が多かった (巻末資料①)。また、鉛が検出される要因としては、次のことが考えられる。

①観測孔設置の際の削りカスが地下水中に残っていた。

②観測孔の一般用硬質用塩化ビニル管からの溶出。

①についてはボーリングの際に切削した土が観測孔内に残っていた場合。②については地下水観測孔が平成 26 年 11 月に設置しており、一般用硬質塩化ビニル管 (JIS K 6741 VP-50) が使用されている。塩化ビニル管からの鉛溶出は長野県で検証されており (巻末資料②『地下水観測井戸用塩化ビニル管からの鉛溶出』)、それによれば一般用硬質塩化ビニル管は安定剤として鉛化合物が含まれており (検証で使用された塩ビ管には 5800mg/kg を含有していた)、水に接触すると鉛を溶出することが確認されている。しかし観測孔を設置したところの報告書によれば、鉛を溶出した 2 箇所は他の地点と比べると水位が低く (表 7)、地下水と観測孔との接触面積が少ない地点だった。表 7 と表 8 より水位が高く塩ビ管との接触面積の多い K08 地点、007 地点の鉛は下限値未満となっていたことから塩ビ管からの溶出②の影響は少ないのかもしれない。なお、使用された塩ビ管は 1 箇所を除き同製品であった (図 5)。

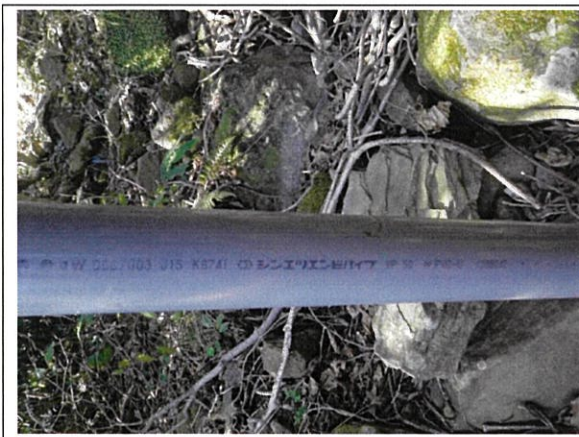
写真5 シンエツエンビパイプ

観測孔は007地点がシンエツエンビパイプ(写真5)。残りの地点はエスロンパイプ(写真6)。
