平成 28 年度伊万里市散弾銃射撃場水質調査業務委託

伊万里市大川内町地内（図 1 調査地点図 参照）

本業務は、伊万里市散弾銃射撃場敷地において、土壤汚染対策法第 2 条第 1 項に規定する特定有害物質について土壤汚染概況調査を実施し、当該敷地における土壤汚染状況を把握することを目的とした。

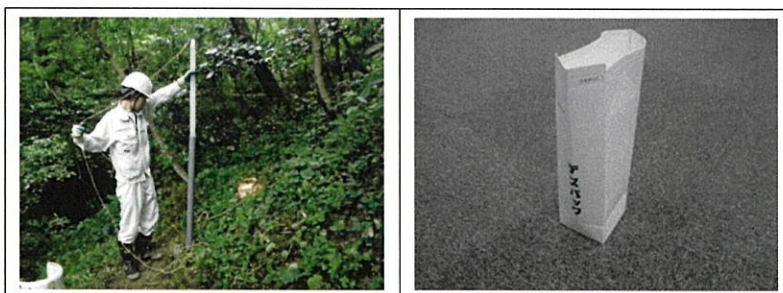
写真 1 採取機器等

水質(表流水・地下水)の分析方法を表 1-2 に示す。表流水は採取容器で直接採水し、流量が少なく直接採水が困難な場合は紙製の簡易採水器(写真 1)を用いた。地下水の採水は観測井内の停滞水ではなく、帯水層から流れ出る地下水を採水することになっている<sup>※1</sup>。試料採水前に観測井内の停滞水を揚水置換した。また、この時に地下水が置換されたかどうかを判断するための目安(水温、pH、電気伝導率、濁り等)を揚水時に測定し、水質が安定していることを確認してから採水した。揚水及び採水にはひも付きの採水器を用いた(写真 1)。

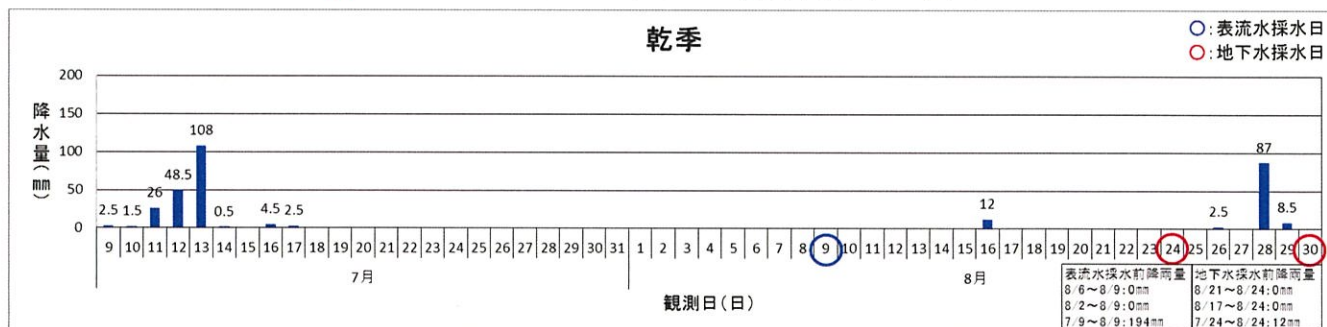
図 2-1 日別降水量概要 (乾季調査)

乾季調査では I07 地点及び N08 地点で鉛及びその化合物 (以下、鉛) が基準値を超過した。主に水中の鉛は懸濁態 (コロイド<sup>※4</sup>) で存在している為、鉛が高く検出されるところでは、相関して浮遊物質質量も高い傾向にある。図 2-1 から調査を行った 8/9 から前 3 週間以上降雨が確認されていない。

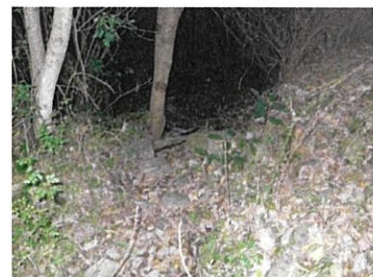
写真 2 流量測定箇所

※流量が多く乾季調査時の地点では計測できなかったため、下流で計測した(写真 2)。

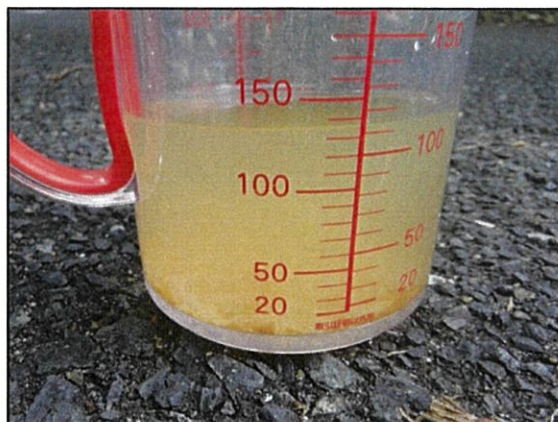
写真3 観測孔内沈殿物例

地下水調査結果から鉛は基準値を満足していた。揚水初期は観測孔内に前年度調査同様、写真3のような濁りが確認された。これは孔壁からの土粒子成分の場合と地下水中に溶けている鉄が採取孔内で酸化され水酸化物となったものである。
