3. 考察

3-1. 表流水

下記に地点毎の鉛、SS、流量、雨量の関係を示し、右側には各調査時の雨量を示す。

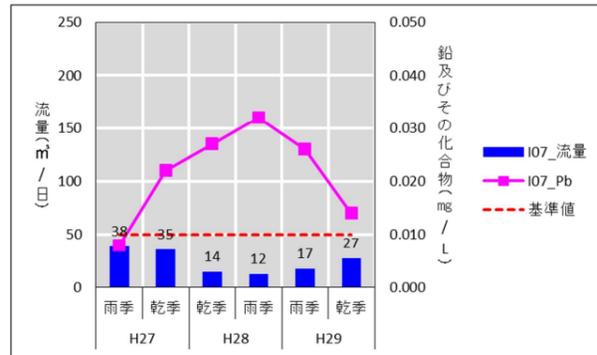
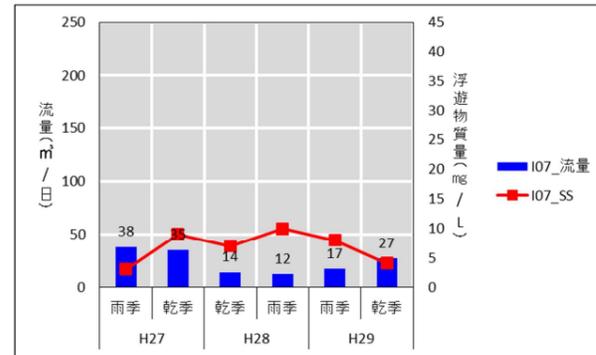
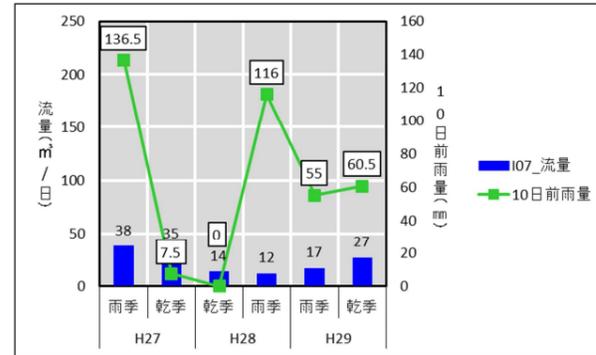
I07 地点

I07 地点は、流量に関係なく鉛が検出されている。流量が少ない時に鉛が多く検出されており、特に H28 年雨季は検出された鉛が最も多い。SS と流量との関連性は見出せなかった。鉛と SS は、前年度まで増加傾向だったが、今年度では減少している。また、両者の関係は H26 年 12 月、H28 年乾季等を除き増減傾向が類似していることから相関関係が伺える。

流量と雨量に関しては、他の地点と比べて流量変化が小さい。

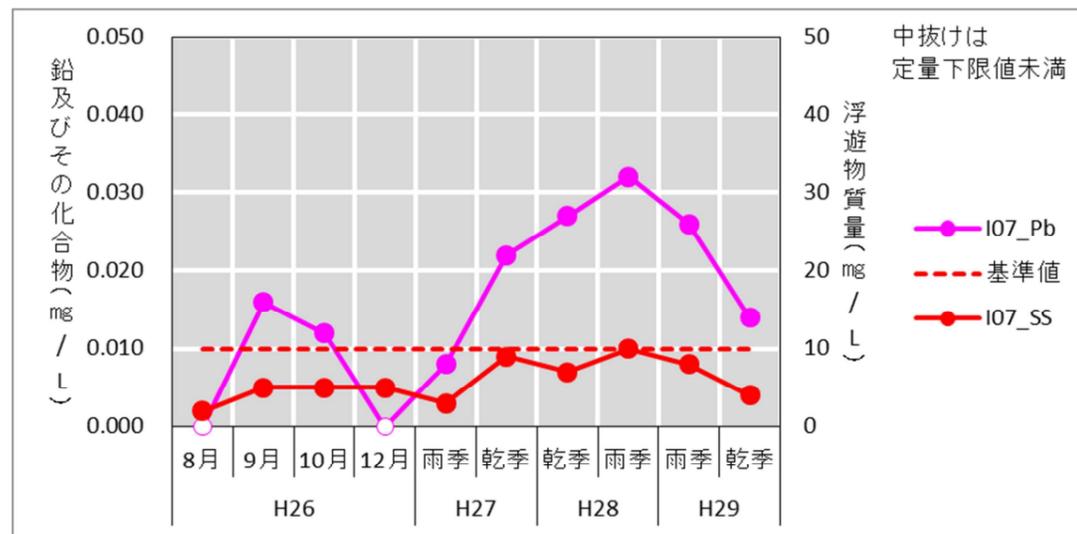
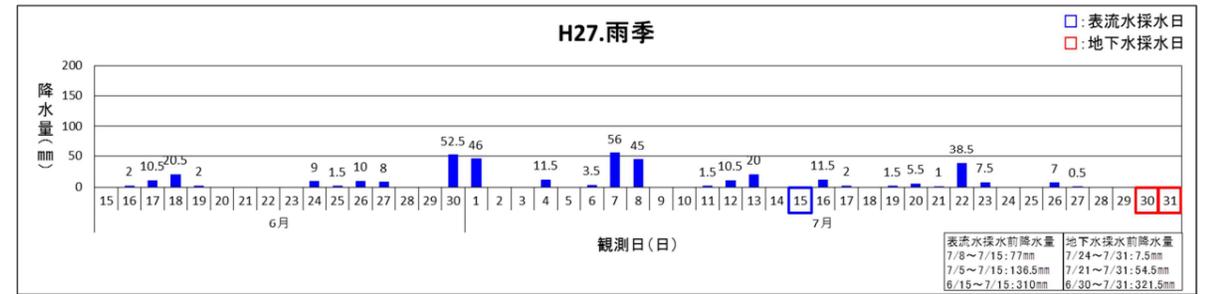
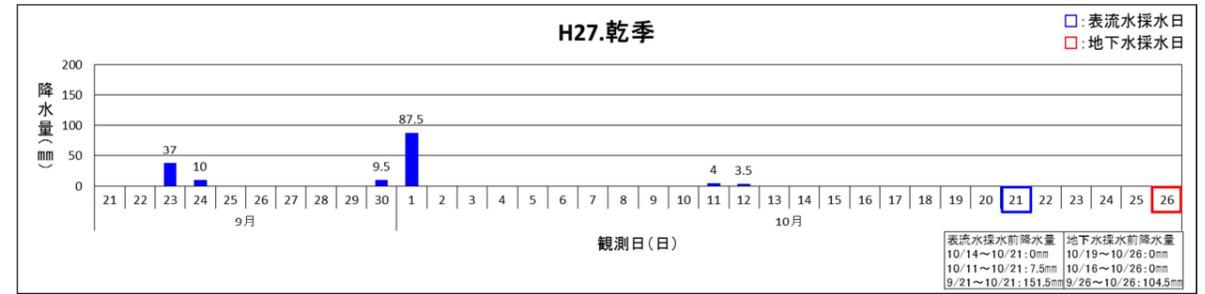
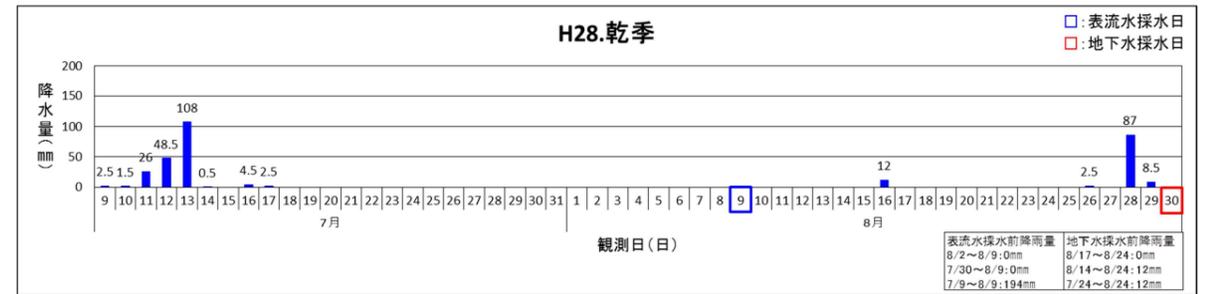
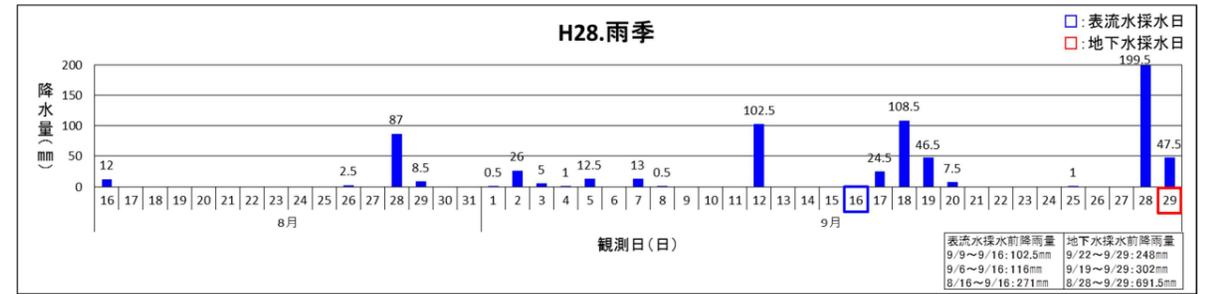
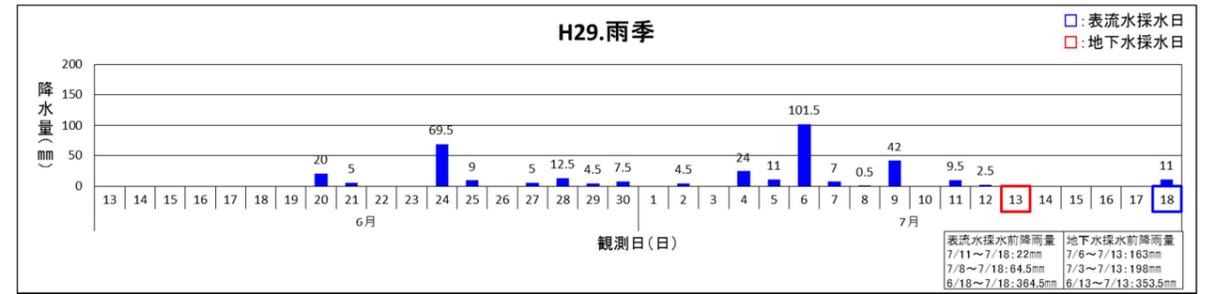
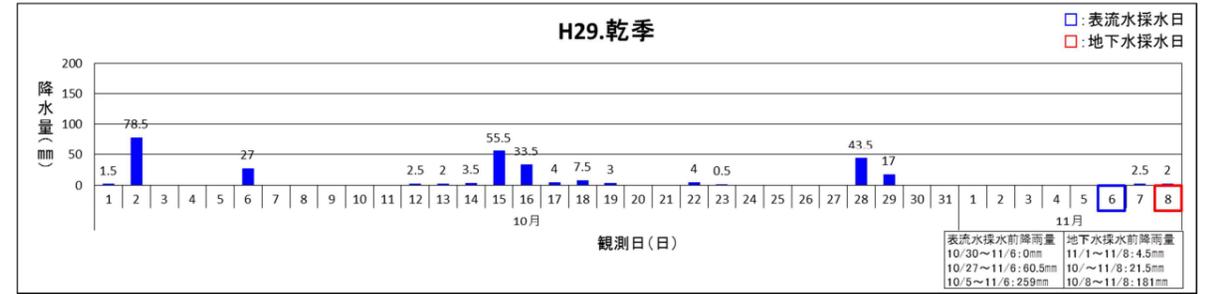
調査日	I07										基準値
	H26				H27		H28		H29		
採水日	8/25	9/28	10/31	12/8	7/15	10/21	8/9	9/16	7/18	11/6	—
pH	7.0	7.5	7.2	7.6	7.5	7.4	7.4	7.4	7.3	7.4	—
Pb	N.D	0.016	0.012	N.D	0.008	0.022	0.027	0.032	0.026	0.014	0.01 以下
SS	2	5	5	5	3	9	7	10	8	4	25 以下

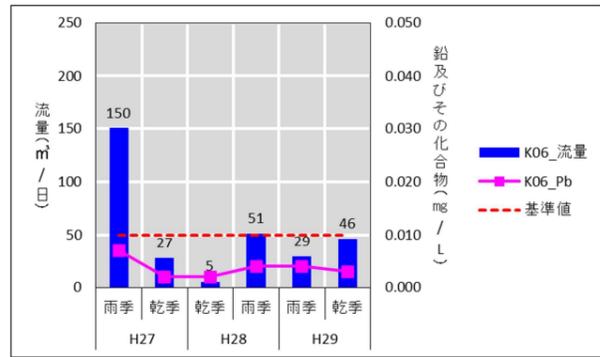
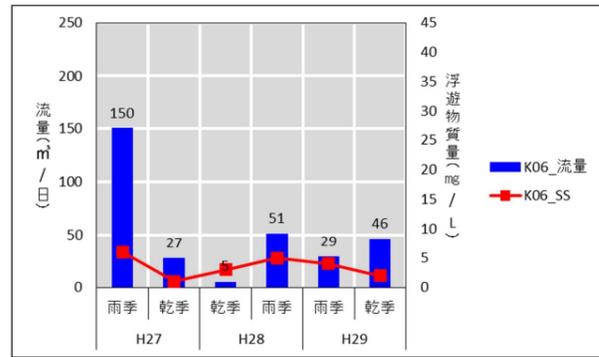
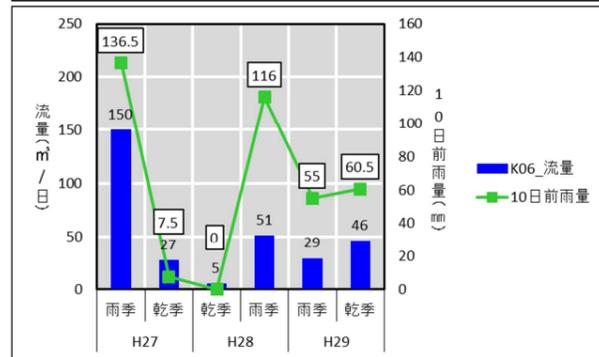
K06 地点

K06 地点は、これまでの結果から鉛と SS に相関関係があると考えられる。流量と雨量についても同様である。K06 地点は参考としている基準値を満足しているものの、前年度まで鉛・SS が増加傾向にあった。今年度調査では減少に転じた。

K06 地点はこれまでの調査で参考としている基準値を満足している。しかし、流量に関係なく鉛が検出される I07 地点の下流に位置している為、今後も注視が必要である。

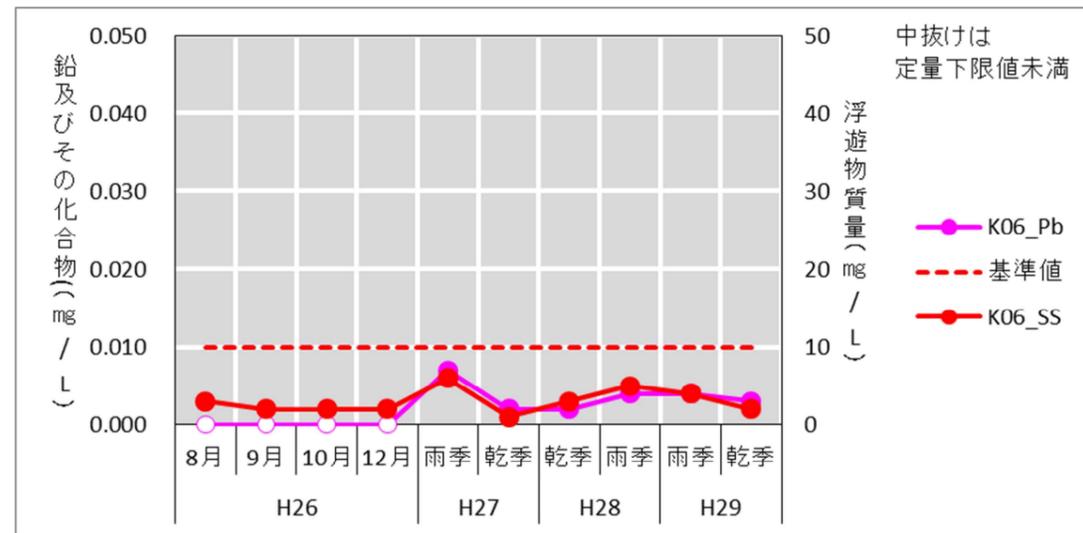
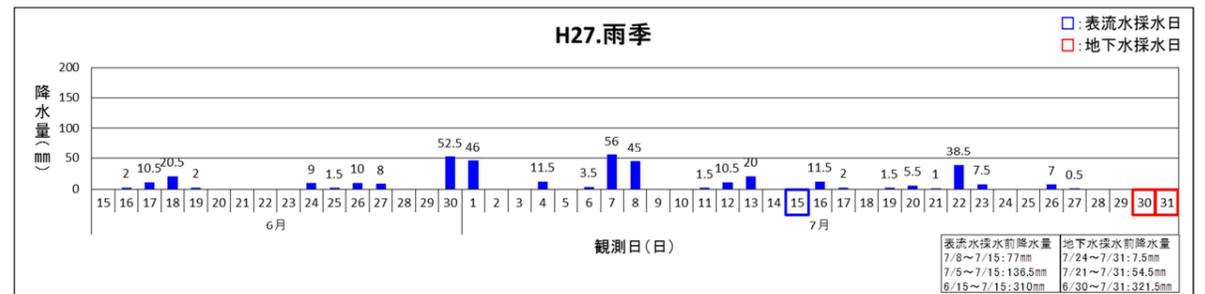
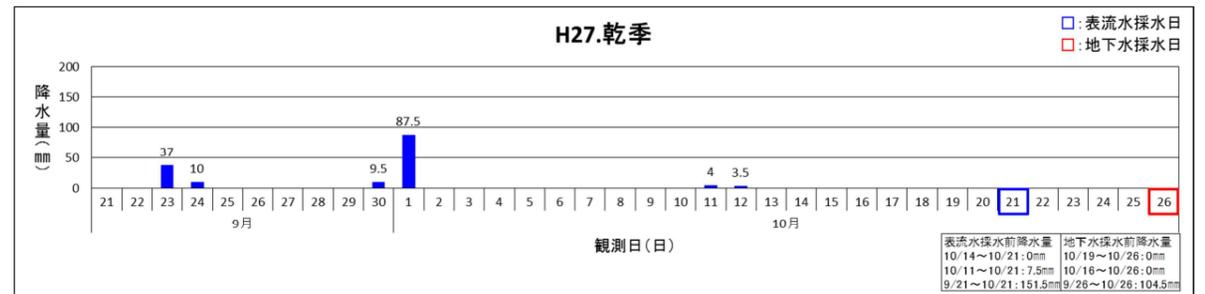
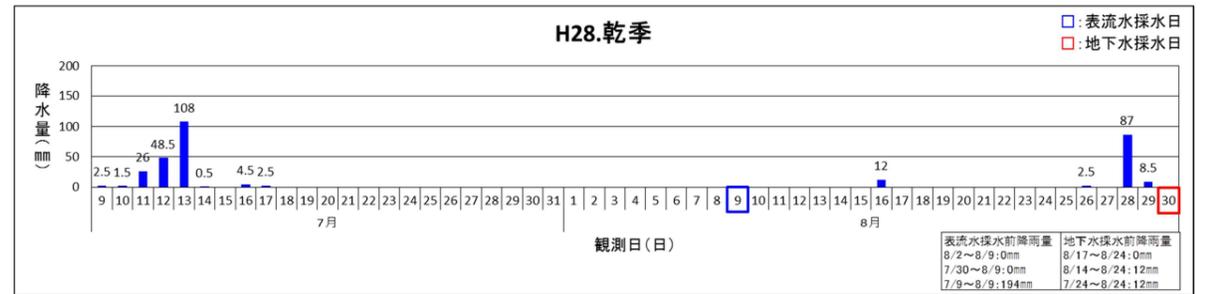
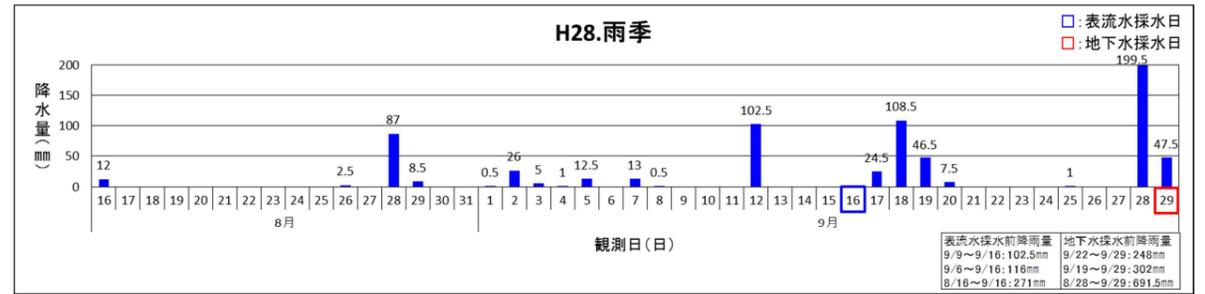
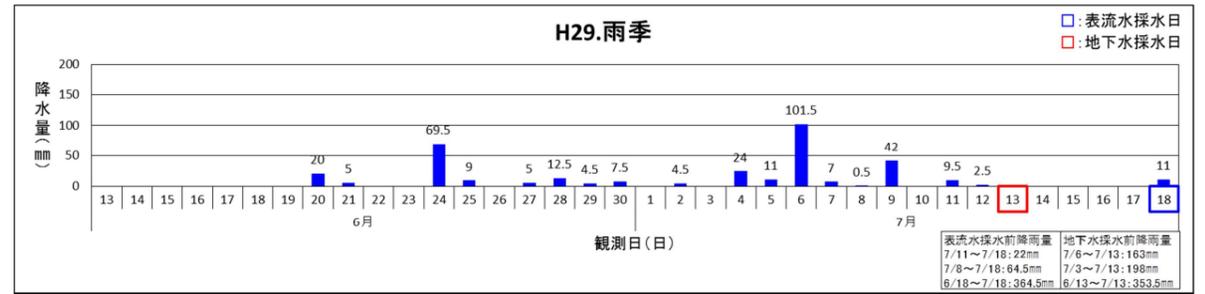
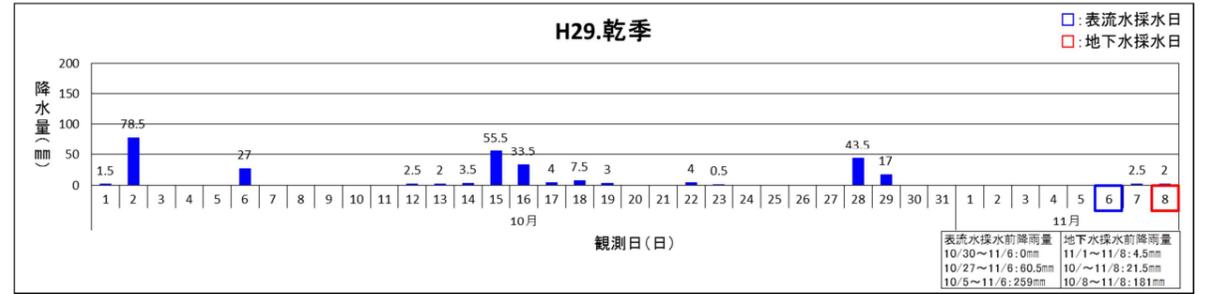
調査日 項目	K06										基準値
	H26				H27		H28		H29		
採水日	8/25	9/28	10/31	12/8	7/15	10/21	8/9	9/16	7/18	11/6	—
pH	6.9	7.2	7.0	7.2	7.3	7.4	7.4	7.3	7.3	7.3	—
Pb	N.D	N.D	N.D	N.D	0.007	0.002	0.002	0.004	0.004	0.003	0.01 以下
SS	3	2	2	2	6	1	3	5	4	2	25 以下
